惠来岐石祈乐纸业制品有限公司“1·16”  
一般机械伤害事故调查报告

惠来县人民政府事故调查组

2024年3月18日

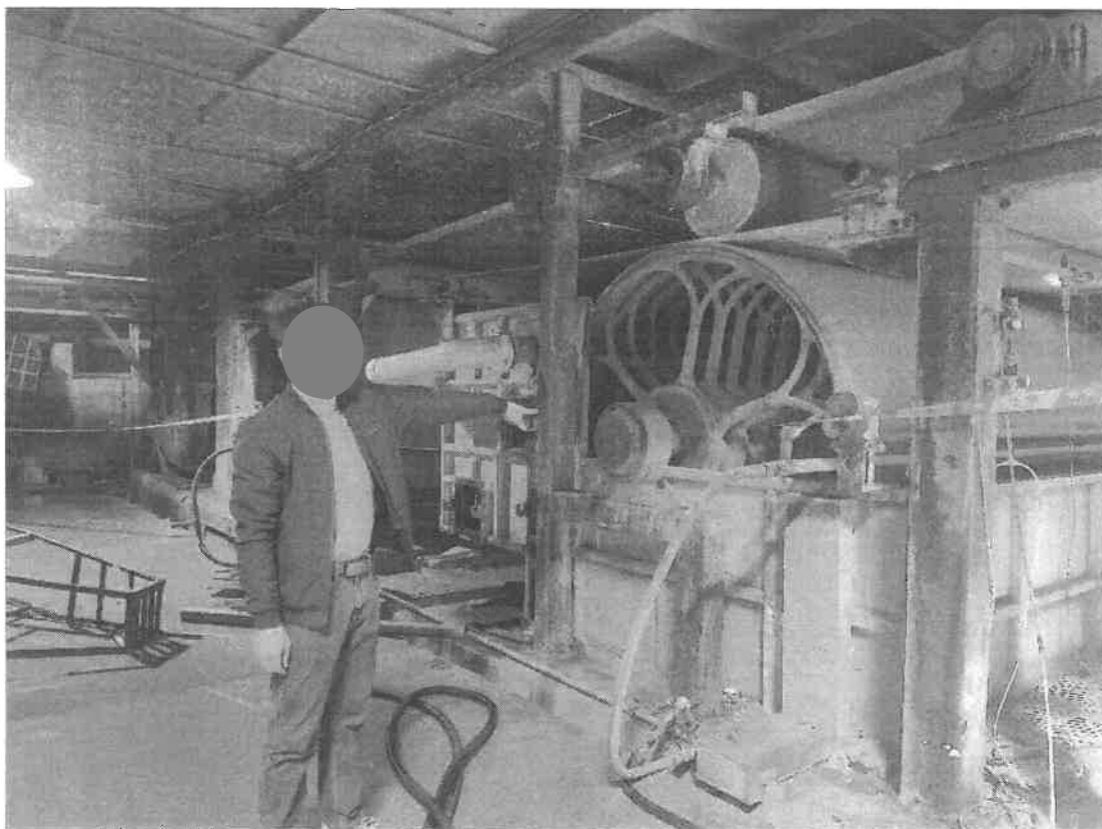
2024年1月16日14时许，陈■军对14号纸机开展清洗保洁工作，主要工序是：关停干部设备及部分湿部设备，降低纸机运行速度（网笼转速由正常工况的约35米每分钟降至约4.2米每分钟），随后使用高压水管冲洗网笼<sup>[11]</sup>、白水池<sup>[12]</sup>、流浆箱等湿部设备。现场监控视频显示：14时27分，陈■军冲洗网笼后，放下高压水管并关闭水管阀门，紧接着站在网笼南面，手部重复探入网笼清理杂物。14时32分，他的身体不慎被挤压在网笼传导环架与白水池壁之间，网笼因此停转。

图1 事故发生位置<sup>[13]</sup>

陈■军未经安全生产教育和培训合格上岗作业<sup>[17]</sup>，未能严格遵守安全操作规程<sup>[18]</sup>，清理14号纸机杂物时未采取停机措施，违规<sup>[19]</sup>将身体探入转动的网笼，不慎被挤压在网笼传导环架与白

水池壁之间，致其颈部脊髓损伤而死亡<sup>[20]</sup>。
