# 惠来鳌江房屋室内装修作业“5·30” 一般高处坠落事故调查报告

惠来县人民政府事故调查组

2024年7月23日

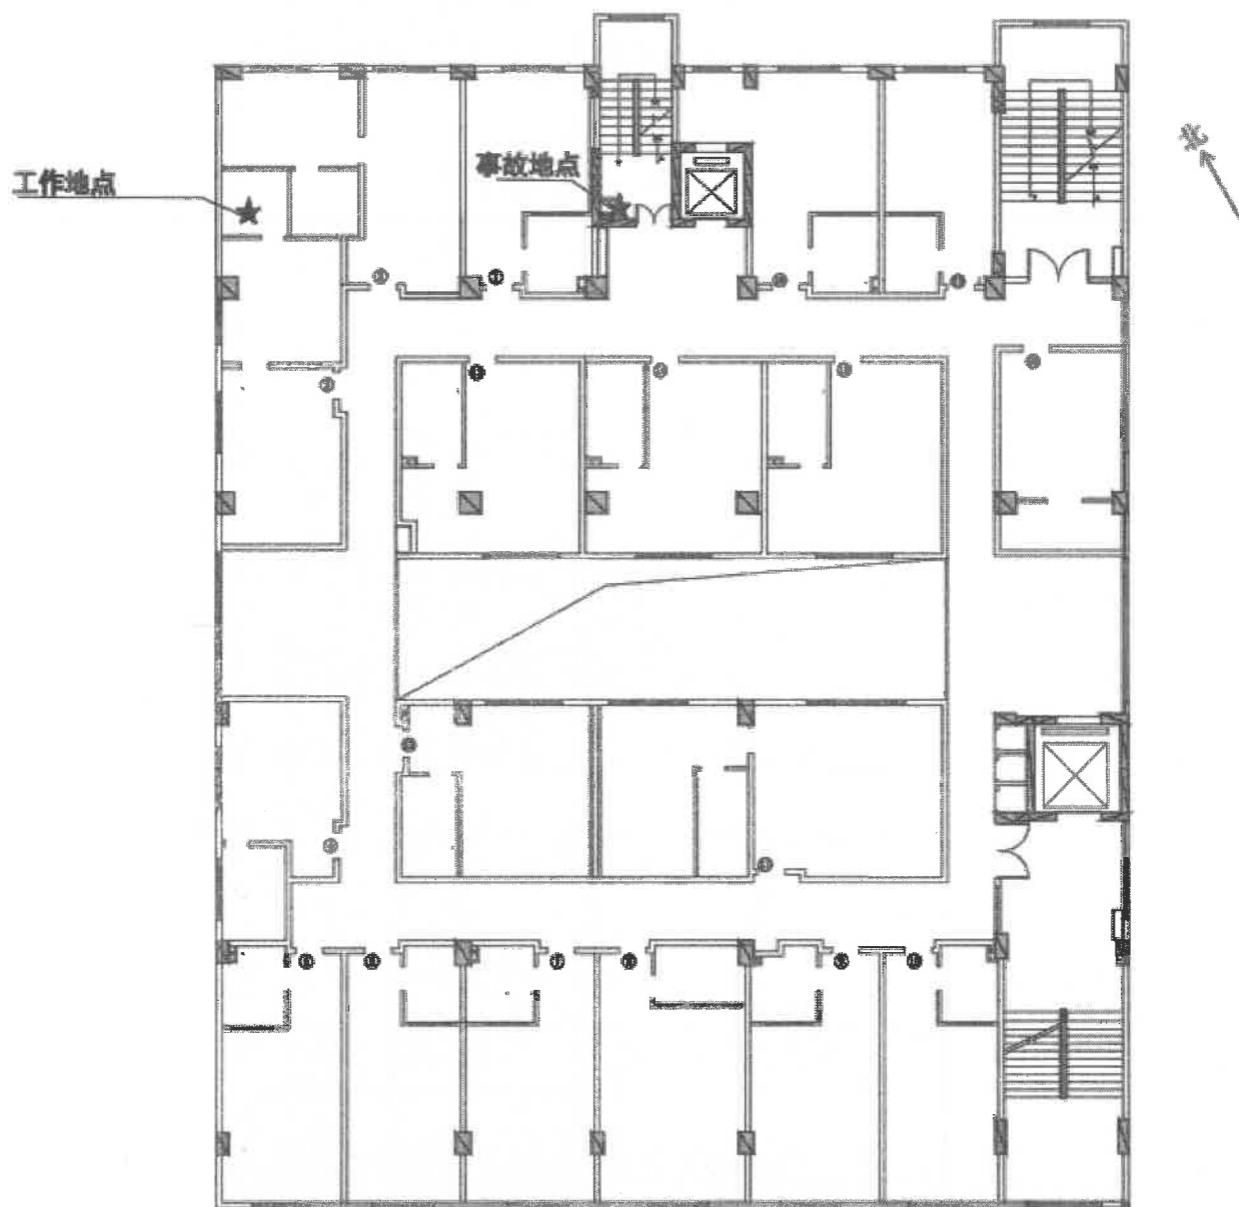
附图

间；四周与楼层中心之间设置环形走道。房屋第六层室内平面图附后。

2. 涉事洞口。房屋第二至六层东北方向的楼梯间，均预留弱电井洞口，长度1米、宽度0.7米。事故发生前，除第二层洞口覆盖简易钢筋格栅板外，其余洞口均无安全防护措施。涉事洞口位于第六层，与周■杰、周■东作业的房间行程距离约10米。
