惠来隆江维兴食品有限公司“11·26”
一般机械伤害事故调查报告

惠来县人民政府事故调查组

2026年2月27日

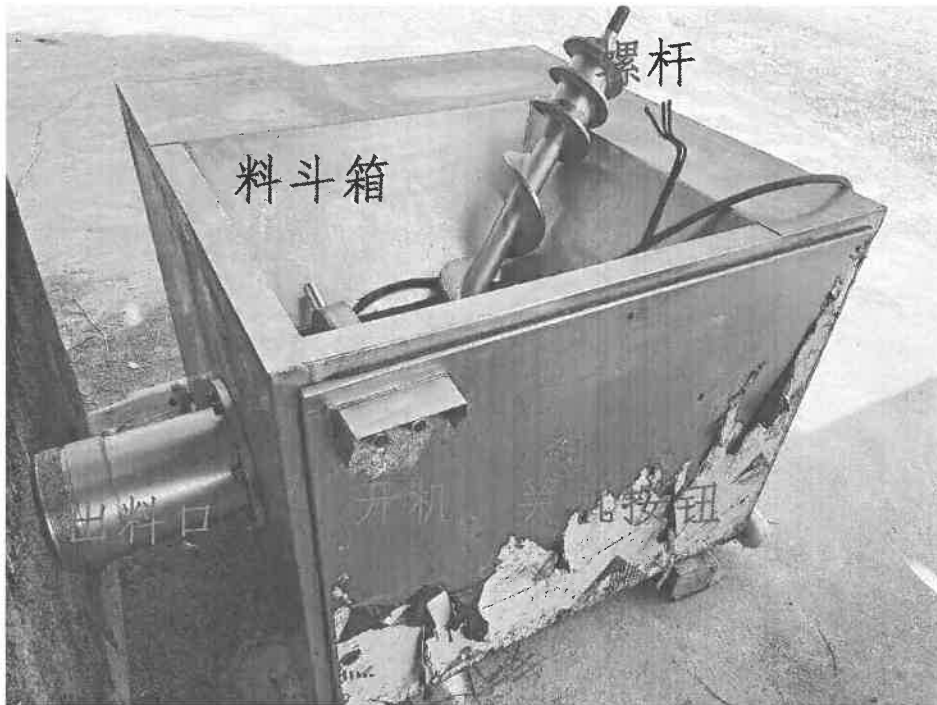
图 4 涉事设备^[11]

涉事设备为不锈钢自动绞肉机（下称绞肉机），2024年5月维兴公司向广东省惠来县沃角科佳达机械厂购买，长1米、宽1米、高0.8米，由料斗箱、螺杆、预切板、孔板、绞刀等部件组成，绿色开机按钮、红色关机按钮^[8]位于设备侧面上沿处并设置挡板，具有合格证^[9]、说明书^[10]。涉事设备生产工艺：人工将

原料倒入倒梯形料斗箱，依靠螺杆将料斗箱中的原料推到预切板处，通过螺杆的旋转挤压，同时孔板与绞刀相对运转，使原料形成颗粒状并从出料口输出。

2025年11月26日17时20分，钟■涛开始清理绞肉机，蹲在绞肉机出料口侧开始拆卸、清理出料口。此时，朱■龙在内包间查看其他工作情况。17时21分，钟■涛起身站立于开关按钮侧，身体前倾弯腰将双手伸入料斗箱准备拆卸内部组件，此时其左腿因身体前倾误触开机按钮，转动的螺杆将其双掌及手臂卷入，钟■涛大声呼救。

检查^[18]，清理绞肉机时未按国家强制性标准规范要求操作^[19]，未采取断电或其他防止设备意外启动措施^[20]，误触开机按钮，造成双上肢被绞肉机螺杆卷入绞伤失血过多，经抢救无效死亡。

（二）维兴公司要加强检维修作业现场安全管理，教育和督促从业人员开展岗位安全检查，主要负责人和安全管理人員要认真履职，定期或不定期对生产车间开展隐患排查治理，加密日常安全巡查频次，增强检查专业性和精准度，及时发现和消除违章作业、冒险作业等问题隐患。
